# 湖南德星电力设备有限公司“4·9” 一般触电事故调查报告

2024年4月9日8时12分许，高新区湖南德星电力设备有限公司发生了一起触电事故，造成一人死亡，无其他人员受伤，直接经济损失约188万元。

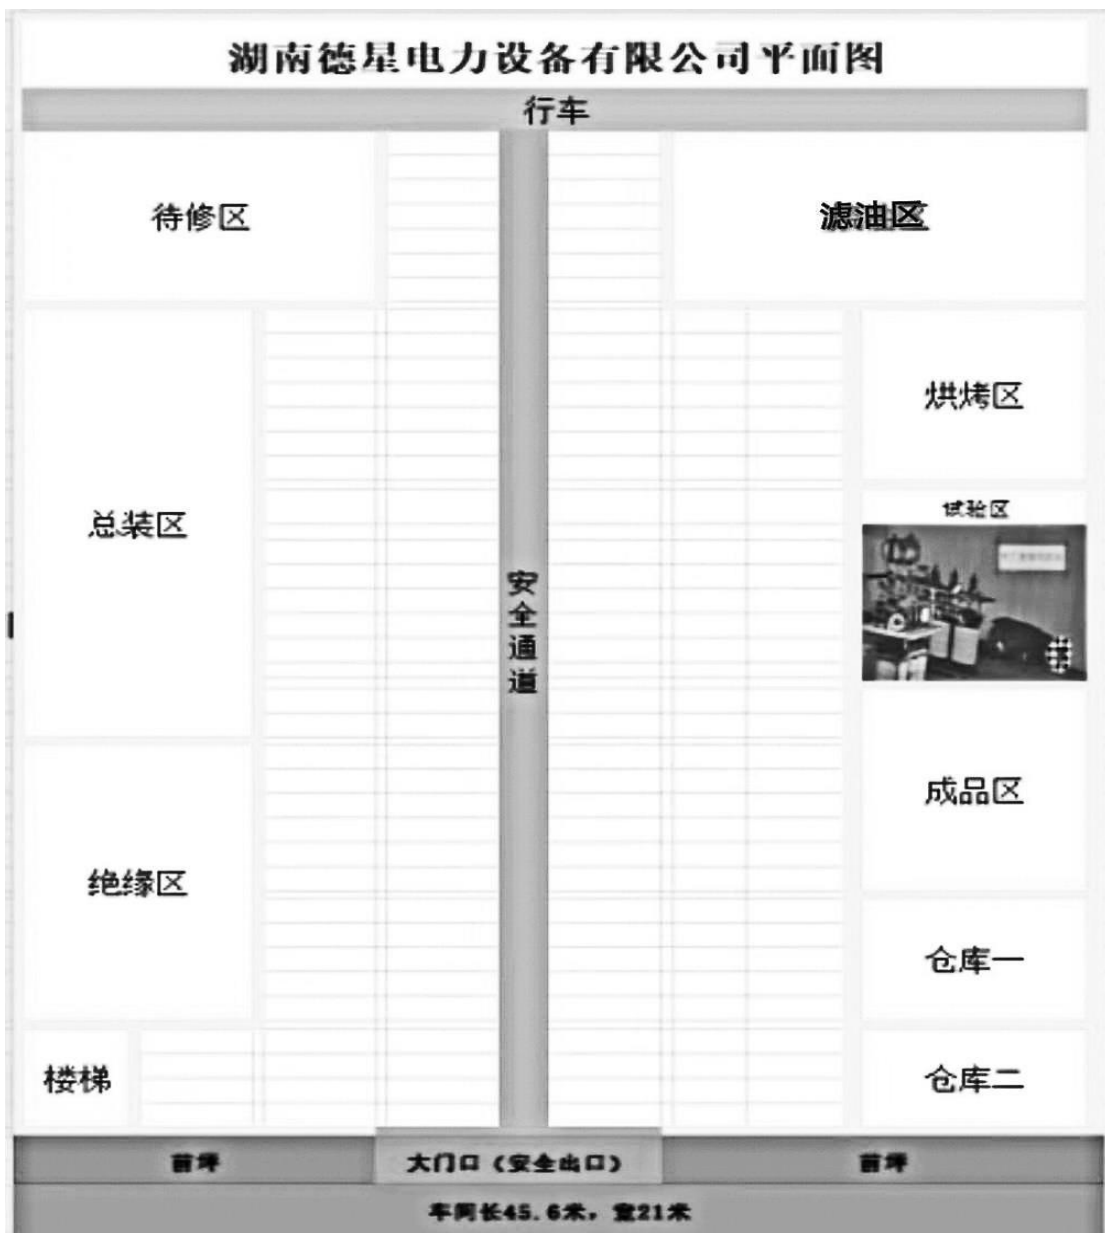
附图一：

德星公司所租赁金威公司的厂房属单层钢结构，厂房呈东西走向，东西长56.5米，南北宽21米，建筑面积1136平方米。厂内功能区沿南北两侧布置，北侧布置有绝缘区、总装区及待修区，南侧布置有成品区、试验区、烘烤区、滤油区及仓库，厂内一台行车轨道沿东西方向架设，由行车完成场区设备的吊装。其中事故发生在试验区，事发时死者位置处于试验区配电箱右侧，脸部朝下，试验区存有一台待修变压器，其上保留着事发时试验用的无绝缘手柄的线夹（见附图一、图二）。

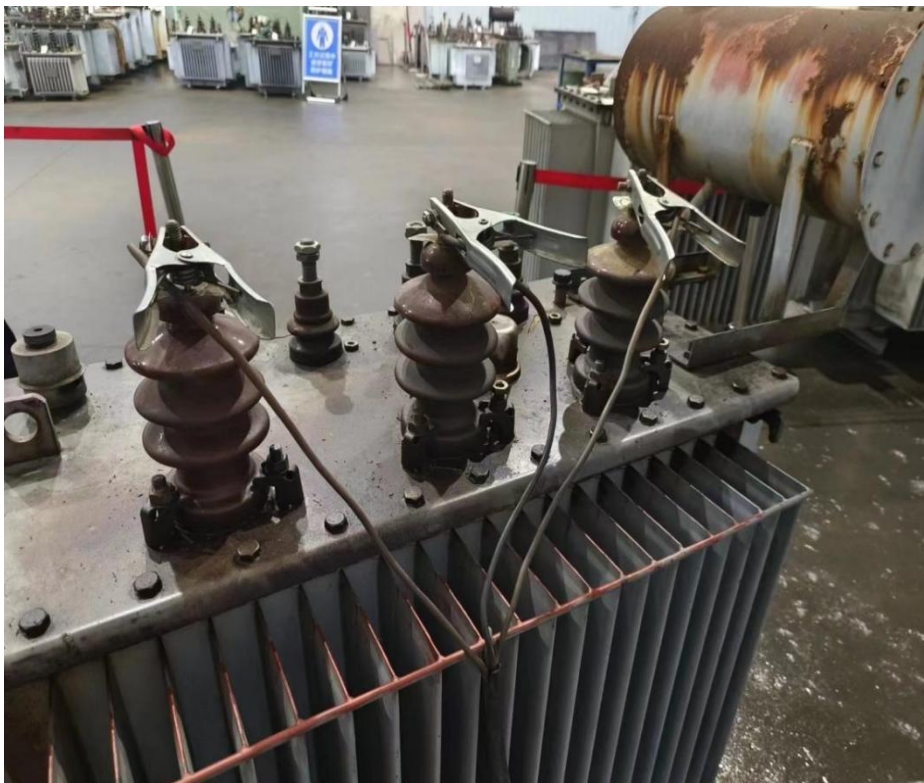
丁\*\*在完成变压器线圈试验，准备取下金属线夹时，未事先切断电源，未使用绝缘手套，徒手接触带电且无绝缘保护的金属线夹，从而导致事故发生。

附图二：试验用的无绝缘手柄线夹

(4) 未组织开展安全生产经常性检查和隐患排查治理，无日常安全检查及隐患排查治理记录台帐可查，隐患排查治理不力，未及时发现和排除供电无漏电保护、电气试验用的金属线夹无绝缘手柄、作业人员不佩戴安全防护用品等安全隐患。

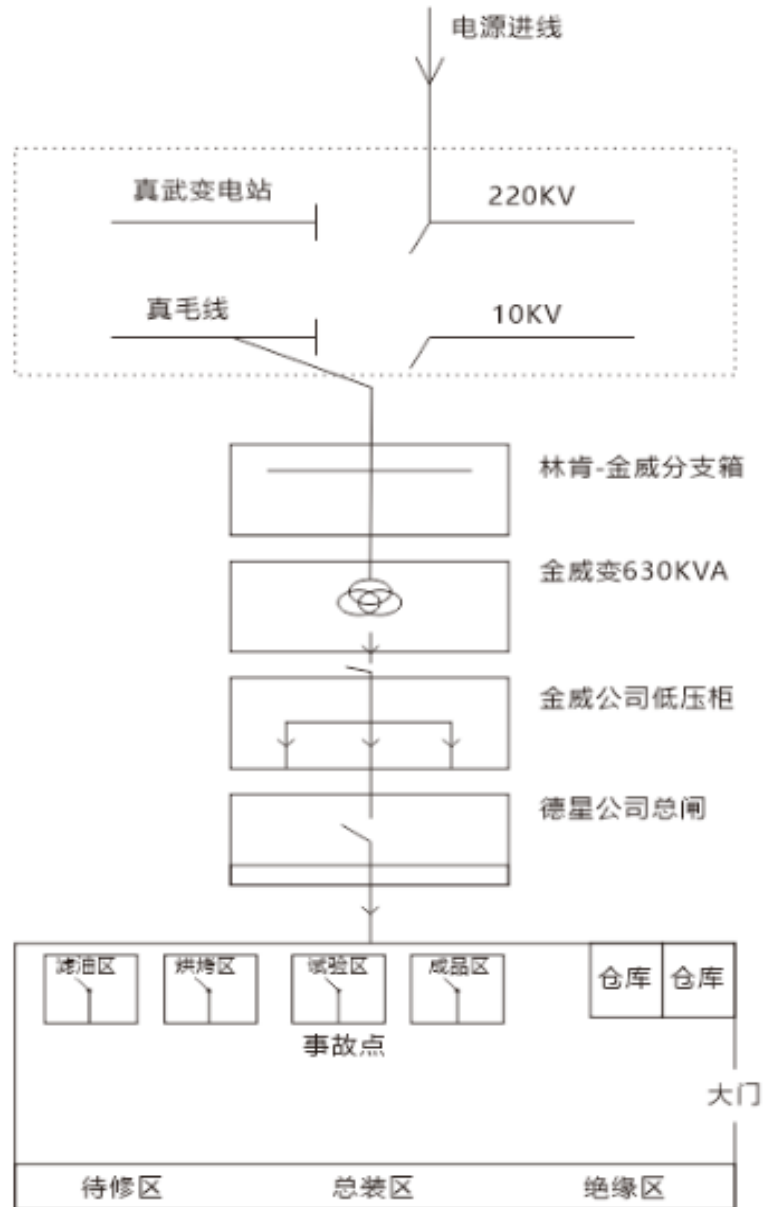
附图三：

德星公司供电电源来自金威公司低压供电柜，金威公司专用变压器容量为 630KVA，通过箱式变压器向德星公司转供三相低压电。变压器低压侧先供电金威有限公司低压总电源配电箱，由总电源配电箱供电至德星公司的低压分电源配电箱，再转接到德星电力生产区的三级配电箱。德星公司供电电源进入厂房后分接各功能区，各功能区并联联接，电压等级为 380V，各有一个电源控制柜（见附图三）。

现场勘查发现，该公司作业现场试验区的空气开关配电箱无箱盖，未采取低压电击故障防护措施，未按要求安装剩余电流保护器（即漏电保护装置），在事故发生时未能自动切断电源；三相五线中性导体截面积为  $6\text{mm}^2$ ，保护导体截面积为  $4\text{mm}^2$ ，不符合《低压配电设计规范》（GB50054-2011）规范要求<sup>①</sup>。

<sup>①</sup>《低压配电设计规范》（GB50054-2011）第 3.2.10 条，在配电线路中固定敷设的铜保护接地中性导体的截面积不应小于  $10\text{mm}^2$ ，铝保护接地中性导体的截面积不应小  $16\text{mm}^2$ 。

德星电力设备有限公司配电示意图
